Hochwasserkatastrophe 2021 – Schadensdokumentation aus der Luft

Nach den verheerenden Starkregenfällen in NRW und Rheinland-Pfalz im Juli 2021 erfolgte im Auftrag des Krisenstabs der Stadt Hagen und dem Team Geodaten des Regionalverband Ruhr (RVR) eine spontane Befliegung der Ruhr.

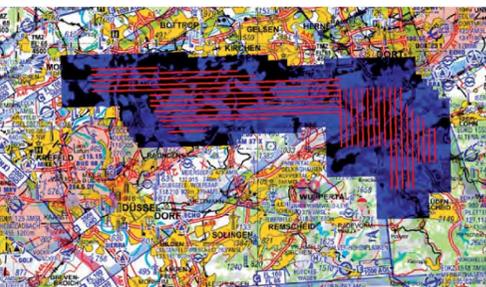
Abb. 1: Flugplanung Ruhr © Hans J. Benfer

Um die Beeinträchtigungen des Flugbetriebs an den Verkehrsflughäfen Düsseldorf und Dortmund gering zu halten, erfolgte die Befliegung zunächst in Form von Ost-West Flugstreifen in einer Höhe von 6.000 ft AMSL. Durch Wolken entstehende Beeinträchtigungen wurden in Kauf genommen bzw. durch Nachbefliegung über den Gewässerachsen in halber Höhe kompensiert. Im Ergebnis wurden Bildauflösungen von bis zu 2,8 cm erreicht.

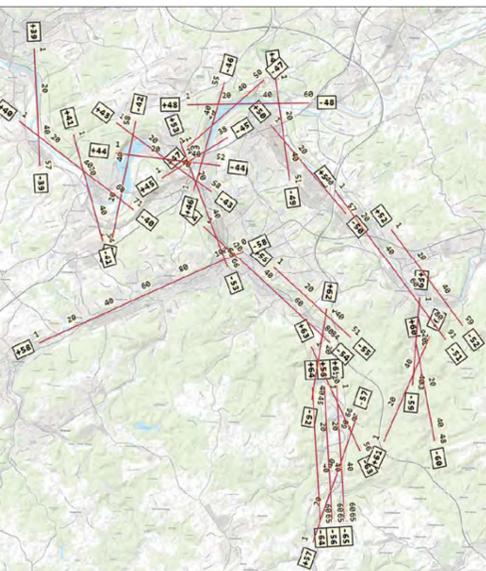
Abb. 2: Flugplanung Trassen © Hans J. Benfer

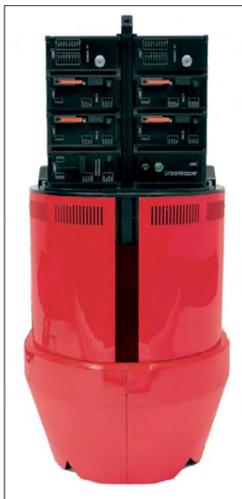
Abb. 4: Typ IGI UrbanMapper 2

Zum Einsatz kam eine Spezialkamera des Typs IGI UrbanMapper 2-P in einer zweimotorigen Cessna 404 Titan. Bei dem verwendeten Kamerasystem handelt es sich um eine Multiperspektiv-Kamera, die synchron großformatige Senkrecht- und Schrägluftbilder mit hoher Bildwiederholrate aufzeichnet (ca. 1.2 GByte / sec). Die Aufnahmen erfolgten in einer stabilisierten Aufhängung bei gleichzeitiger Erfassung der GPS-Position und Winkelausrichtung. Dies war wesentliche Voraussetzung für die lagegenaue Aufbereitung der Bildinformation im Postprocessing.

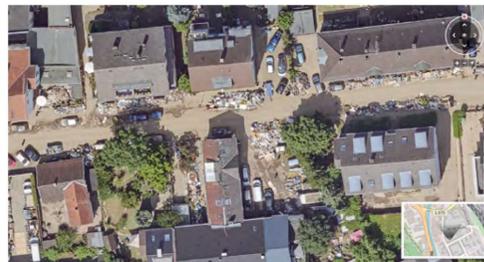
Abb. 7: Senkrechtluftbild © Hans J. Benfer

Die Bilder dokumentieren nicht nur das Ausmaß der Zerstörung, sie können darüber hinaus für eine dreidimensionale Analyse eingesetzt werden. Die moderne Luftbildvermessung ermöglicht dank vollständig digitalisierter Workflows eine schnelle, präzise und detaillierte Bestandsanalyse.
